SAUMONT-LA-POTERIE MENERVAL

PONT DE COQ

AVIS SUR L'ETAT DE L'OUVRAGE

Affaire n° 13207

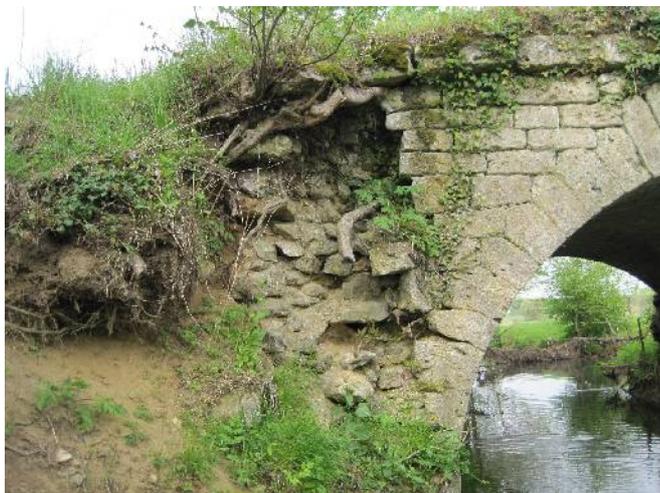
- Murs en aile : Importante colonisation par des racines et des souches et destruction quasi totale des murs (seules ne subsistent quelques pierres de la base et du harpage) :

Destruction du mur en aile rive Droite

Le réseau racinaire des grosses souches observées dans les murs en aile a fragilisé la maçonnerie en dégradant les joints et en poussant les pierres, aboutissant ainsi à la ruine quasi complète de ces murs. La présence de ces racines traduit une absence complète d'entretien de l'ouvrage pendant des décennies.

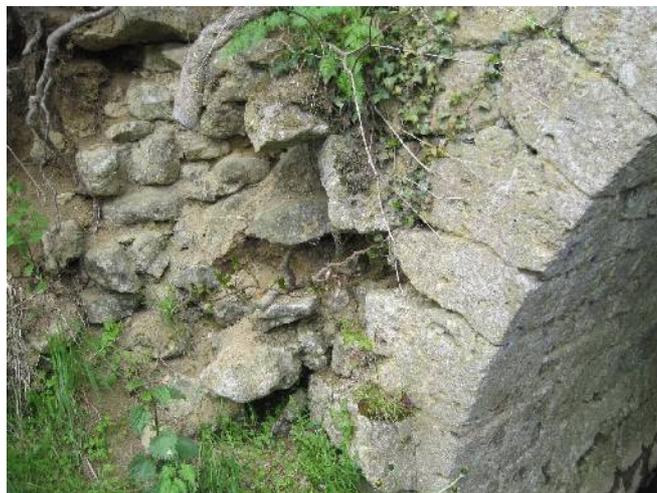
Restes du harpage, mur rive Droite

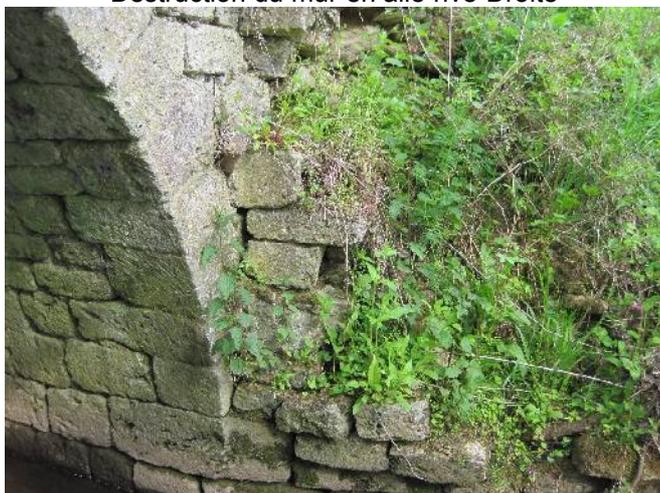
Restes du harpage, mur rive Gauche

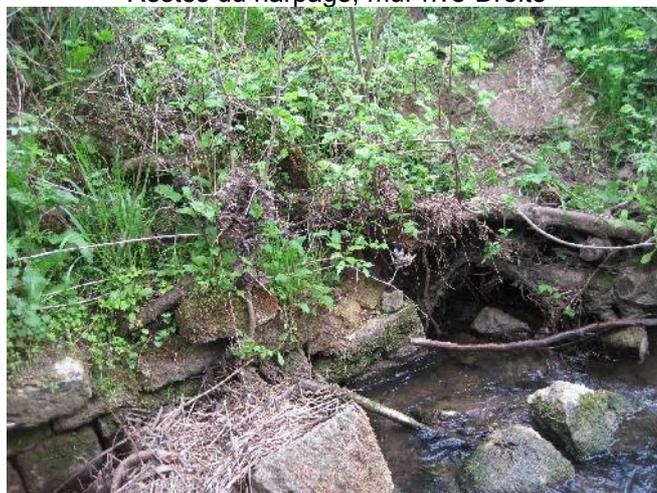
Reste de la base du mur rive Gauche

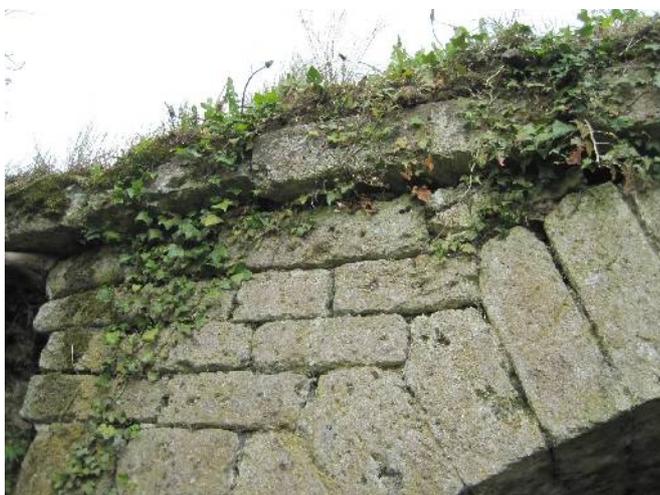
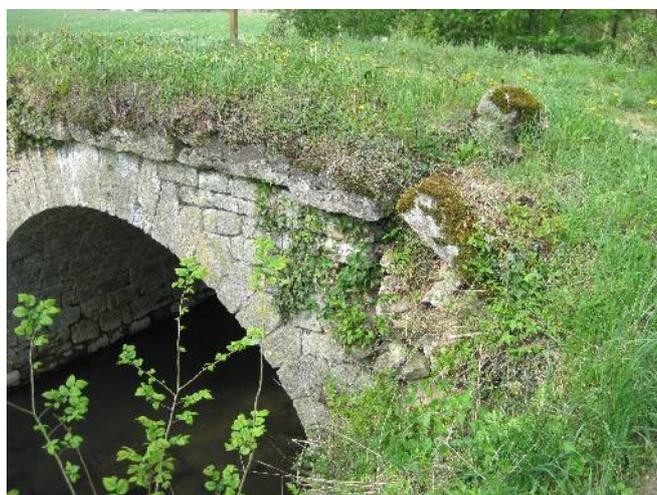
- De façon générale : Colonisation par du lierre, avec désorganisation de la plinthe et important disjointoiement généralisé :

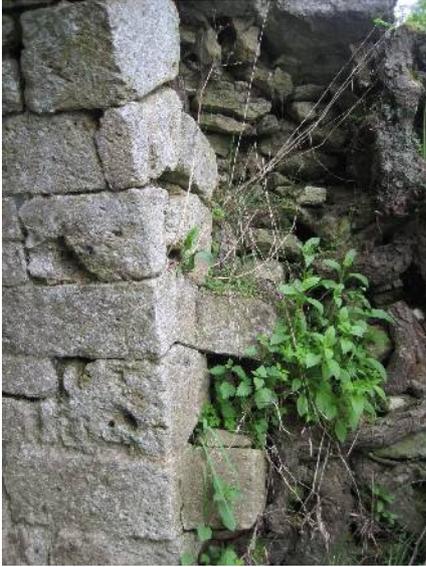
- Murs en aile : Colonisation par 3 énormes souches (2 rive Droite et 1 rive Gauche) et destruction quasi totale des murs (seules ne subsistent quelques pierres de la base et du harpage) :

Détail du mur rive Droite

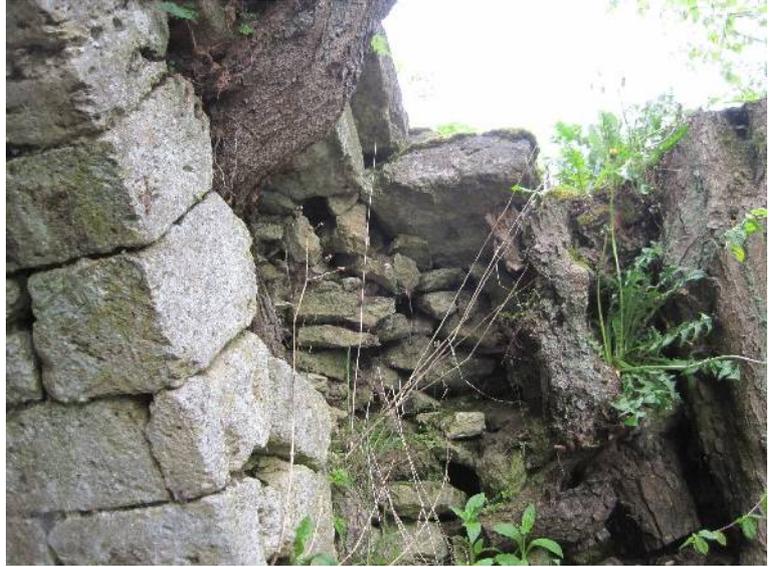
Détail du mur rive Droite

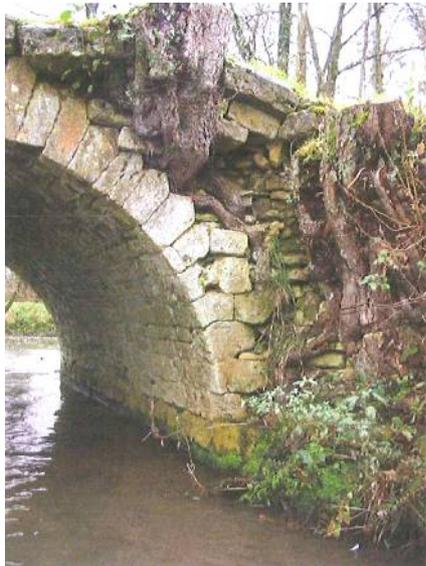
Vue du mur rive Droite (photo BATESAT)

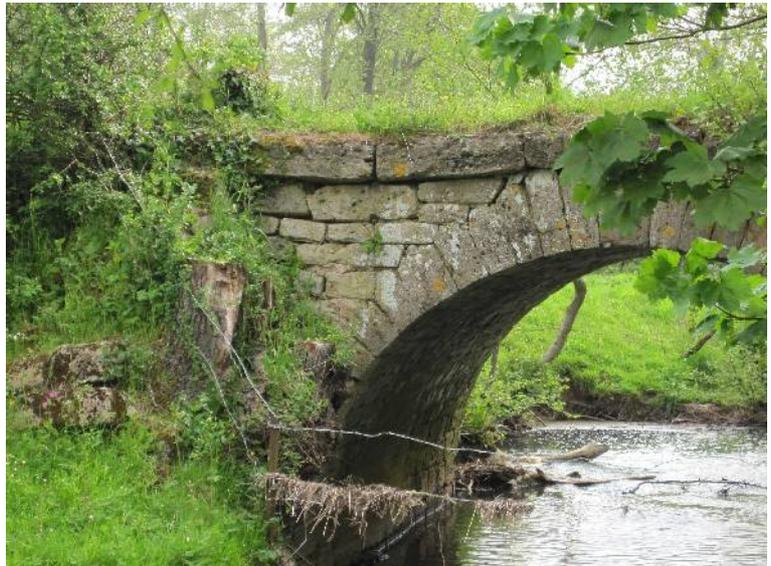
Vue d'ensemble du mur rive Gauche

- De façon générale : Important disjointoiement généralisé du tympan rive Gauche et désorganisation complète de la plinthe, avec déformation du profil en long (cf. photos ci-dessus).

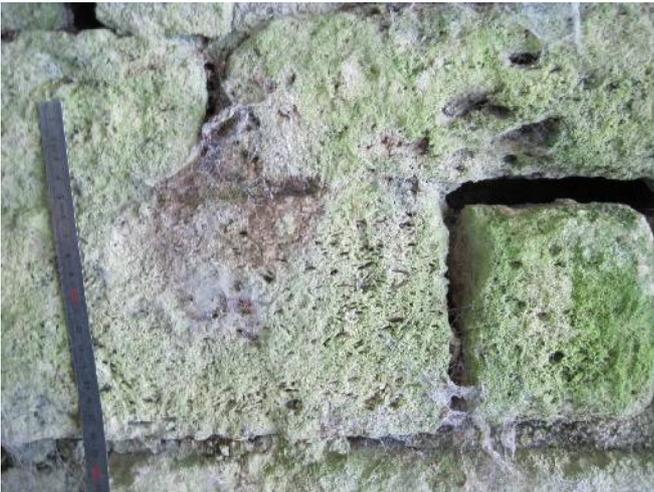
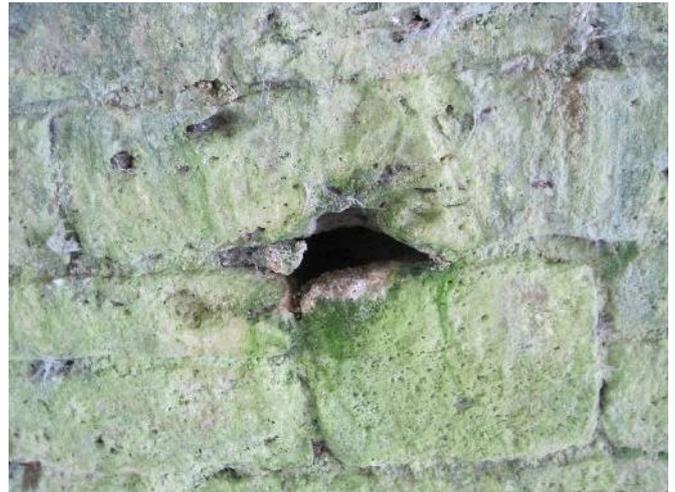
- De façon générale : Important disjointoiement de la voûte, avec érosion/délitement de la plupart des pierres et présence de plusieurs cavités :

Les disjointoiements importants observés sur l'ensemble de la voûte s'expliquent par la dissolution des joints d'origine, liée aux circulations d'eau dans le remblai, à l'action du cours d'eau pour les zones en pied de voûte, ou à l'action des racines dans les zones concernées. Ils montrent une absence totale d'entretien de l'ouvrage.

L'accroissement de ces disjointoiements a conduit, peu à peu, à la création de cavités et au déchaussement d'une pierre. A terme, le déchaussement des pierres disjointoyées va se poursuivre, et donc, la dégradation de la voûte va continuer, s'accroissant lors de crues et de passages d'engins lourds, et risque d'aboutir, à terme, à la ruine de l'ouvrage.

L'érosion et le délitement observés sur les pierres semblent dues à l'âge de celles-ci.

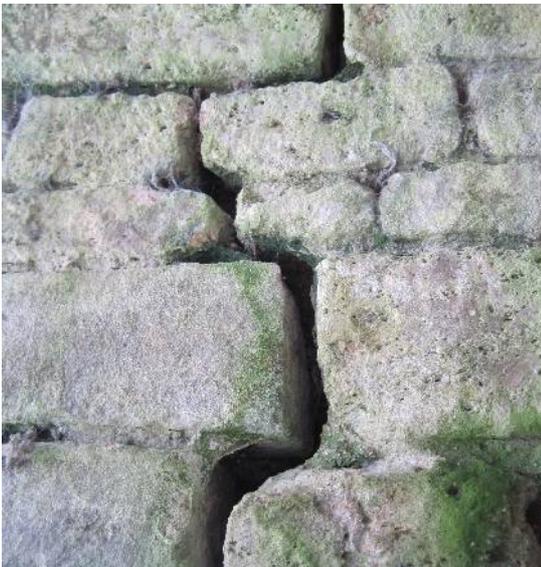
- À l'arrière du bandeau Aval : Fracture transversale, de naissance à naissance, avec une fracture de pierre de 8 mm d'ouverture à la naissance rive Droite :

Fracture au rein rive Gauche

La fracture observée à l'arrière du bandeau Aval semble traduire une décompression latérale de la voûte. De même, la fissure observée à 1,80 m de l'about Amont semble être due à une décompression latérale, mais peut également indiquer un problème de fondation.

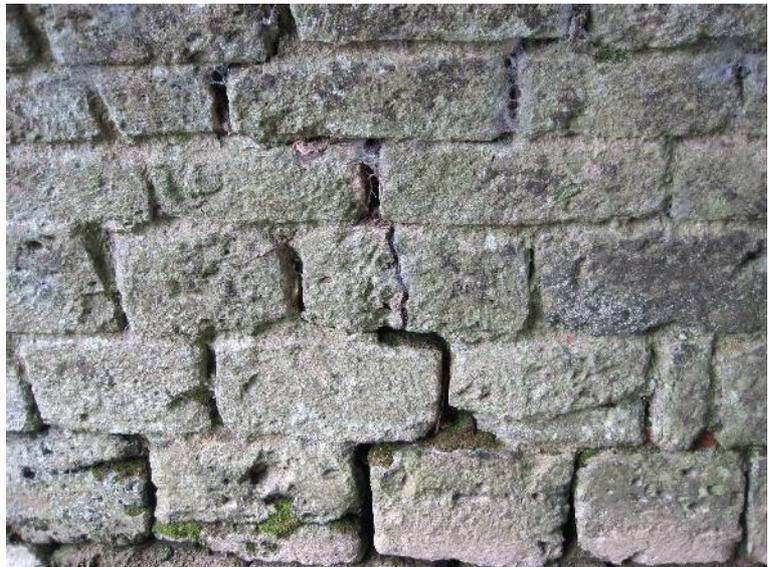
Fracture de pierre à la naissance rive Droite

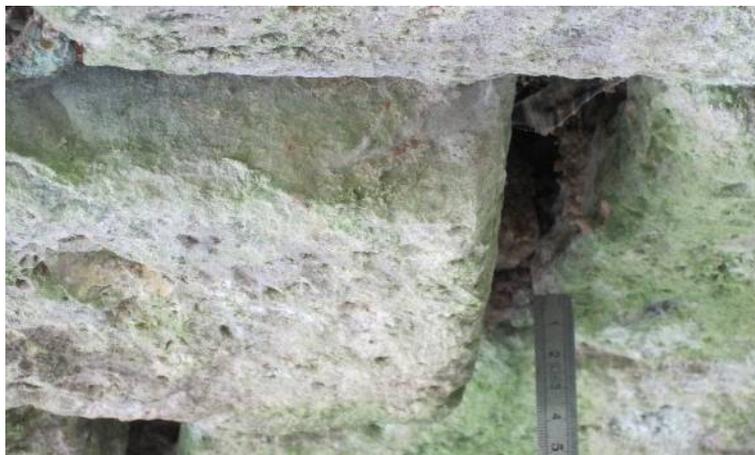
- À l'arrière du bandeau Aval, le long de la fracture transversale : Décrochement de pierre de 40 mm en clé de voûte (la pierre bouge) :

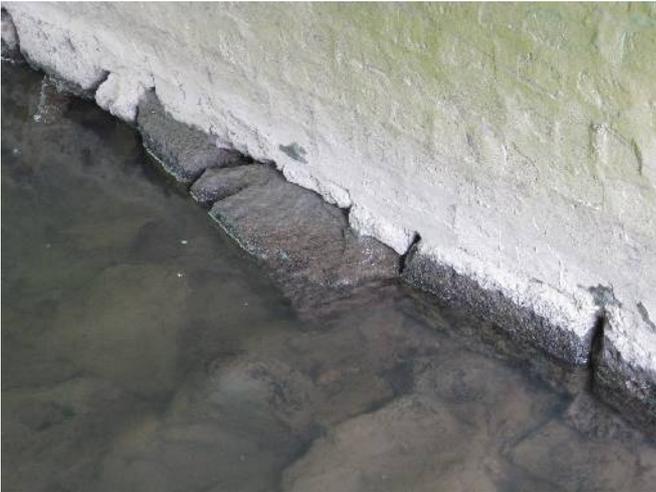
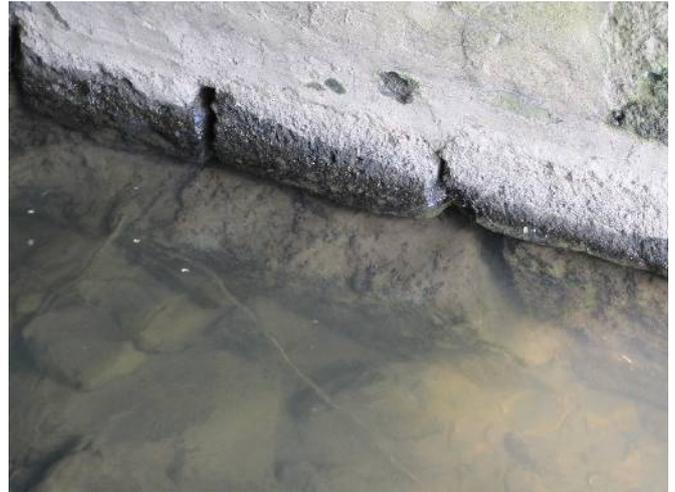
- Naissance rive Droite : Sur le 1/3 Aval, ouverture horizontale entre le piédroit et la naissance de la voûte ;
- Naissance rive Gauche : Sur les 2/3 Amont, décrochement vers la rivière des pierres du piédroit :

L'ouverture observée à la naissance Aval rive Droite est vraisemblablement due au disjointoiement de la maçonnerie par l'action hydraulique de la rivière, mais pourrait également traduire un début de problème de fondation.

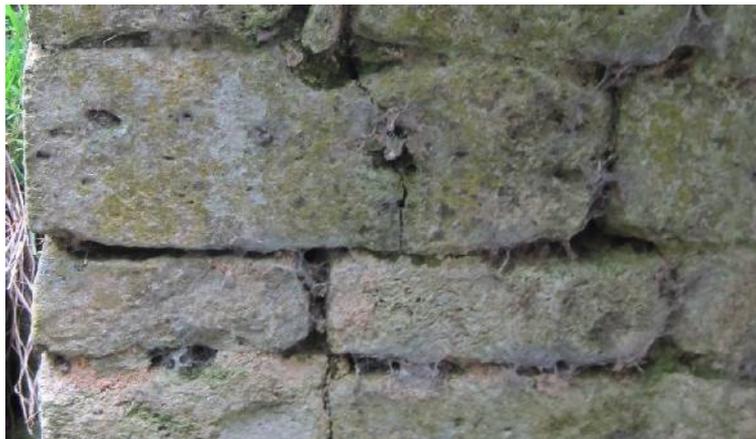
- À 1,80 m de l'about Amont : Fracture transversale, de naissance à naissance, discontinue, de 1 mm d'ouverture ;
- Le long du bandeau Amont : Fracture transversale, de naissance à naissance, de 1 à 2 mm d'ouverture :

La fissure observée le long du bandeau Amont traduit des charges excentrées excessives, vraisemblablement liées à la circulation d'engins agricoles trop près du bord de l'ouvrage. Ce phénomène peut également être accentué par la pression exercée par le réseau racinaire important.

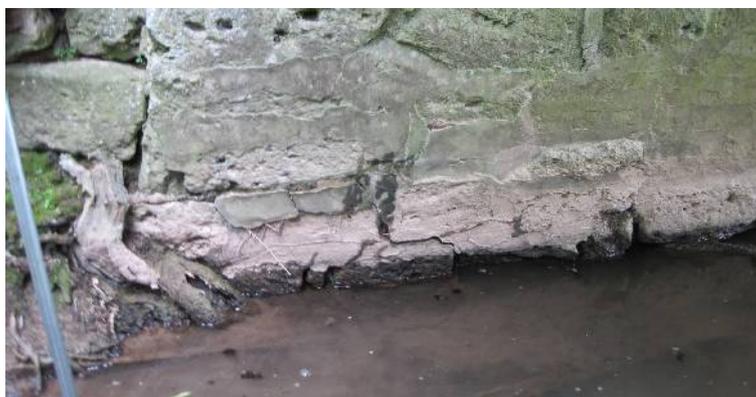
- Naissance rive Gauche, about Amont : Zone réparée, bombée et fracturée en pied, et présence de racines :

L'origine de la fracture et du bombement de la zone réparée dans la naissance Amont rive Gauche est difficile à déterminer. Ils peuvent être liés à la pression exercée par le réseau racinaire important.

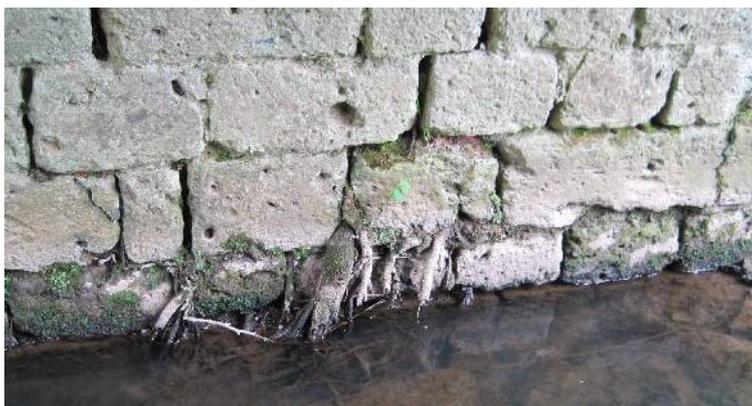
- Naissance rive Droite, about Amont : Présence de racines dans les joints :

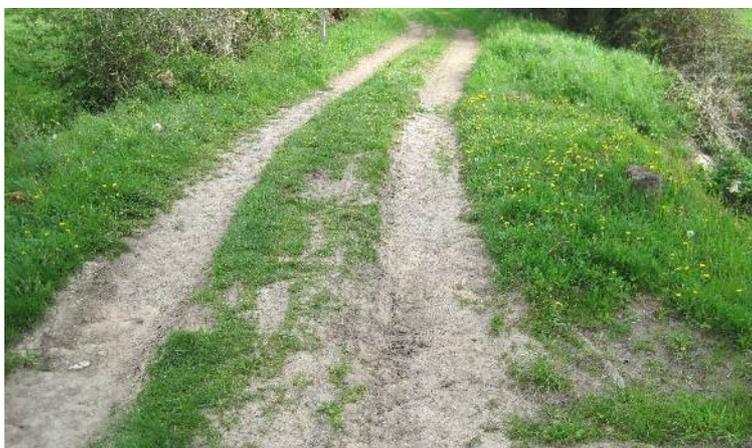
- Colonisation importante de l'ensemble de la chaussée par de la végétation, avec accumulation de terre et absence de drainage des eaux de ruissellement :

L'absence de drainage des eaux et l'accumulation de terre sur l'ouvrage facilitent la pénétration des eaux de pluies dans le matériau de remplissage, favorisant ainsi les disjointoiements observés sous la voûte de même que l'entraînement par dissolution du matériau de remplissage.

- d'aménager, sur le chemin, un système de drainage des eaux de ruissellement les évacuant loin de l'ouvrage, afin d'empêcher qu'elles ne s'infiltrent dans le matériau de remplissage de la voûte,
- de mettre en place une étanchéité intermédiaire ou haute, afin d'empêcher les infiltrations dans la structure.

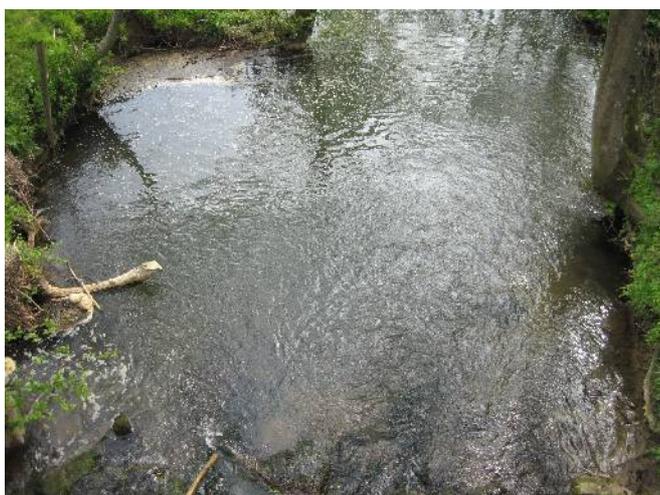
- À l'Amont et à l'Aval de l'ouvrage : Présence de 2 fosses d'affouillement :

Fosse d'affouillement côté Aval

Les deux cavités, observées à l'Amont et à l'Aval de l'ouvrage, sont dues à l'action du cours d'eau, vraisemblablement liées à une modification du gabarit hydraulique de ce dernier.

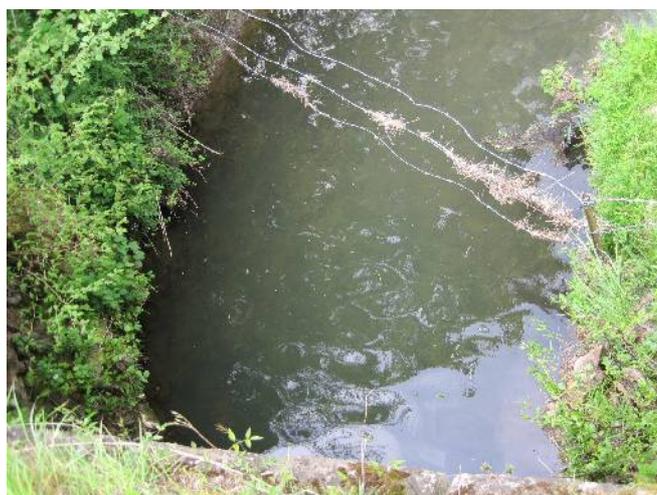
Fosse d'affouillement côté Amont
