SAUMONT-LA-POTERIE MENERVAL

PONT DE COQ

AVIS SUR L'ETAT DE L'OUVRAGE

Affaire n° 13207

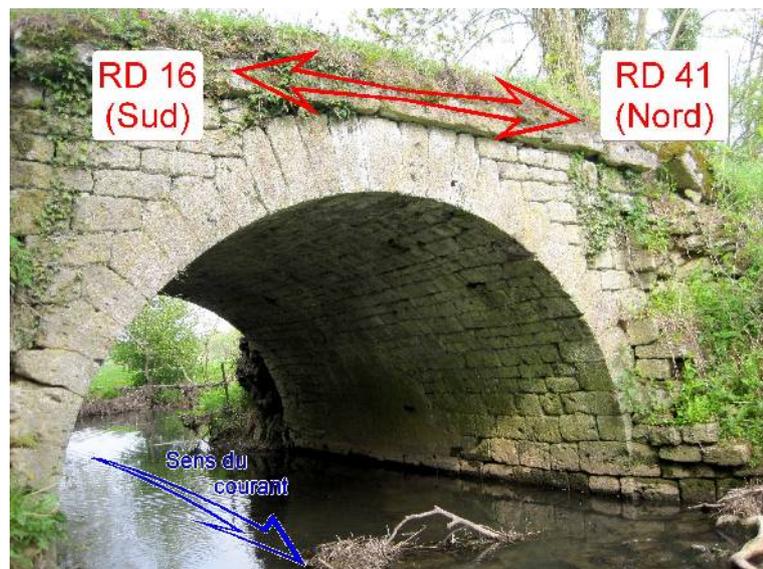
Élévation Aval

Dans ce rapport, l'ouvrage est considéré comme orienté Nord-Sud, l'Amont de l'Epte se situant à l'Ouest, comme indiqué sur la photographie et la carte ci-dessous :

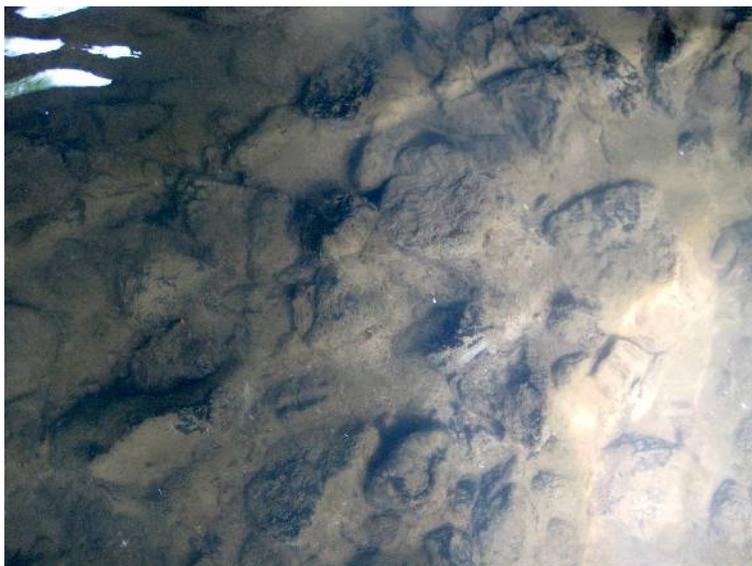
L'ouvrage semble présenter un reste de radier en maçonnerie grossière :

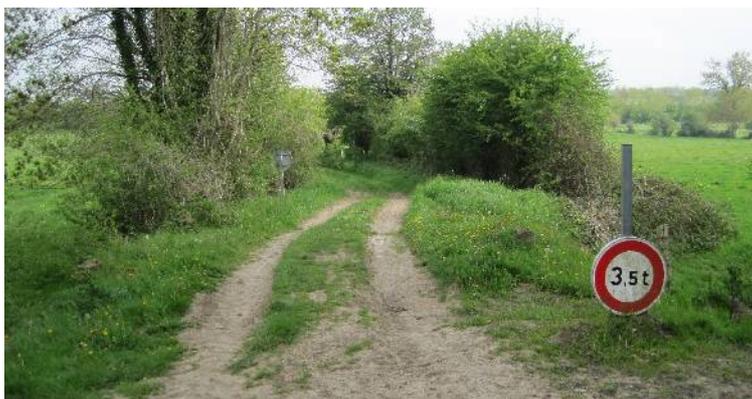
La chaussée portée, en dos d'âne et précédée d'une rampe d'accès en pierre, est une piste en terre. L'ouvrage ne présente pas de dispositifs de retenue. L'ouvrage permet la desserte de champs et est limité à 3,5 t :
